## Bilgisizlik bina devirdi...

*Ülkemizde olduğu gibi dünyanın her yerinde ehil ellerde yapılmayan binalar büyük tehlike yaratıyor...*

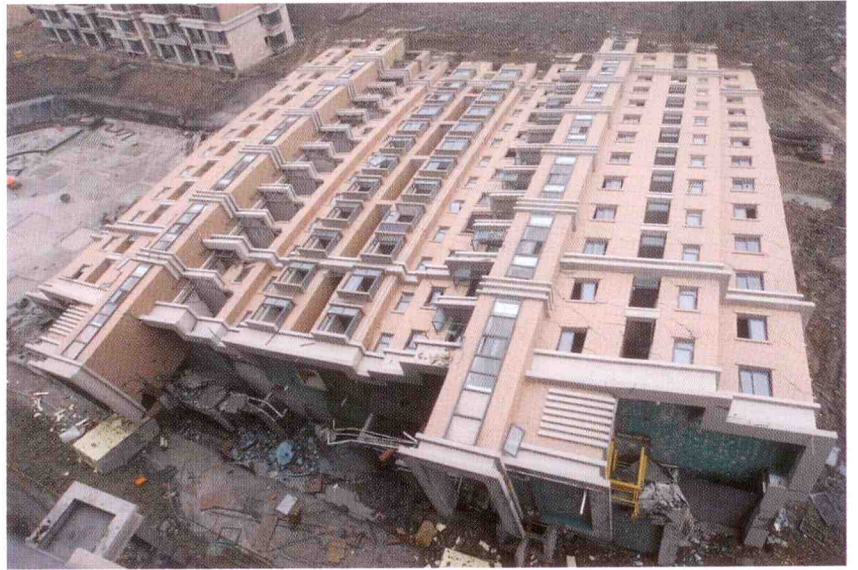
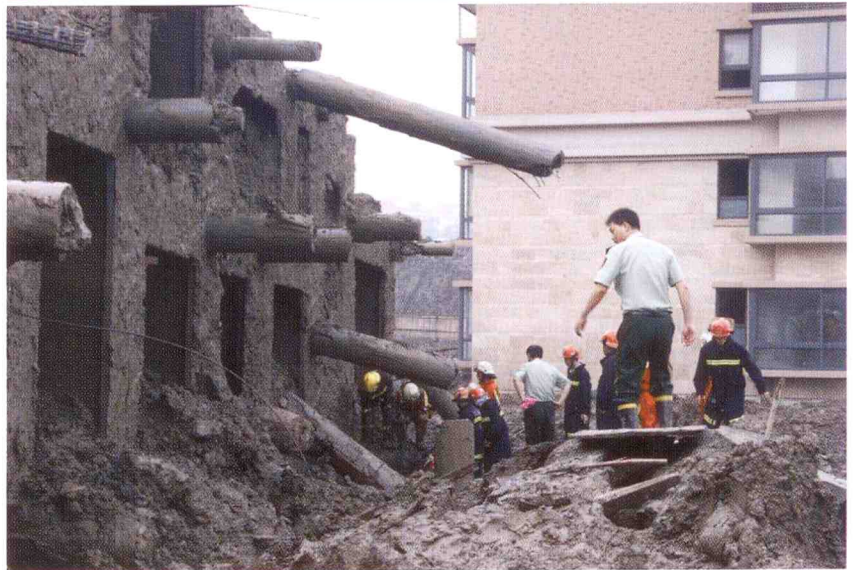
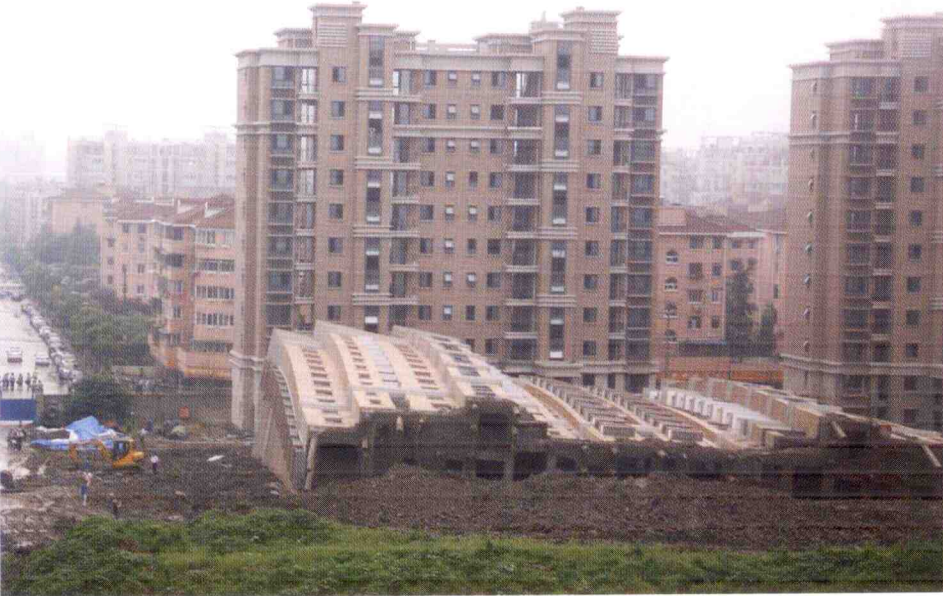
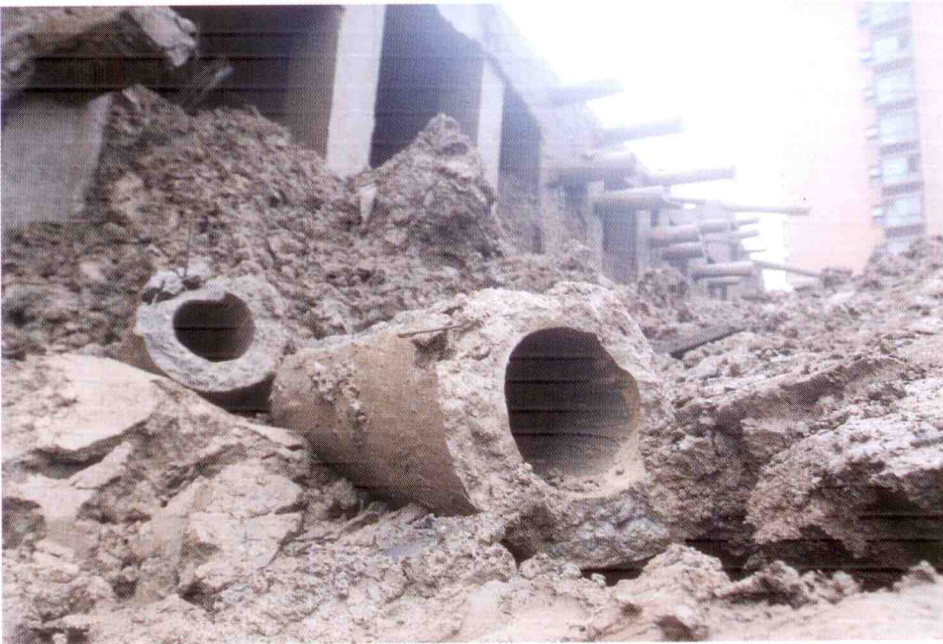
**C**hina Daily gazetesinde yer alan habere göre Şangay'da bina devrildi. 27 haziran, saat sabah 5.30 sularında Şangay şehrinin Minhang mahallesinde / semtinde, Lianhunan caddesi üzerinde bulunan ve yapımı devam eden bir sitede bir bina kartondan bir kutu gibi devrildi. Kazada bir işçi öldü. Yerel yetkililerin verdiği bilgiye göre; *"Dianpu nehrinin hemen yanında bulunan taşkın / sel önleme duvarının 70 metrelik bölümü binanın devrilmesinde bir rolü olabilir."* Deniyor. Ancak gerçekler hiç te böyle değil. Kaza soruşturma ekibinin hazırladığı ve sümen altı edilmeye çalışılan raporlardan birine göre, hatalı inşaat metotları bu binanın devrilmesinin sebep oldu. Eastday.com'

un (Şangay'ın resmi haber web sitesi) raporuna göre, binanın yanında 10 metre yüksekliğinde toprak yığını rağmen işçilerin binanın diğer yanına yeraltı otoparkı / garajı için kazmaları, çok açık bir inşaat hatası olarak duruyor. Sitedeki rapor hazırlayan soruşturma ekibinden bir uzman: "Akli başında ve işinin ehli birinin yönetimindeki inşaat şirketleri böyle bir hata yap-

Web sitesinde yer alan rapora göre devrilmenin nedeni yapının bir yanında 10 metrelik bir toprak yığını varken diğer yanına yeraltı otoparkı için açılan 4.6 metre derinliğindeki kazılmış alan. Yığının ağırlığının yarattığı değişken basınç zemin yapısının taşıyıcılığının değişmesine sebep oldu ve sonucunda temeller zayıfladı ve binayı devirdi. Bu durum belki de günlerce yağın sağanak yağmurun etkisiyle daha da kötüleşti fakat soruşturmayı yapanlar havanın asıl etken olduğunu söylemiyorlar. Raporu göre inşaat firması (*Shanghai Zhongxin Construction*) toprak yığınının bu kadar yıkıcı olacağını anlamamış.. Soruşturmacılar firmanın hatalarının ihmalkâr veya kolayca sakınılabılır olduğunu söylemeyi bir an-

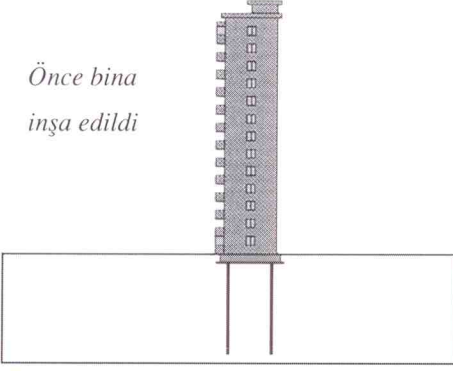
Önce bina inşa edildi

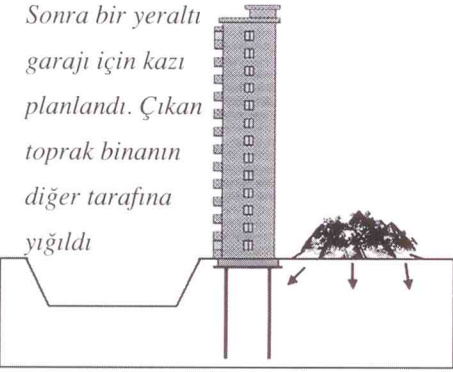
Sonra bir yeraltı garajı için kazı planlandı. Çıkan toprak binanın diğer tarafına yığıldı

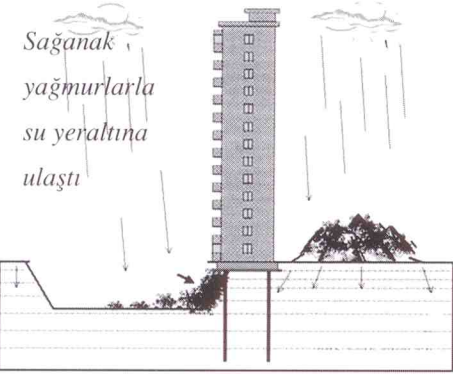
Sağanak yağmurlarla su yeraltına ulaştı

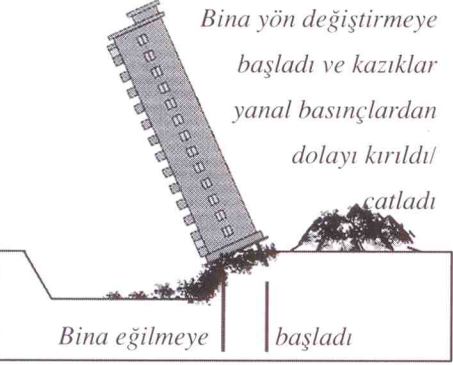
Bina yön değiştirmeye başladı ve kazıklar yanal basınçlardan dolayı kırıldı/çatladı

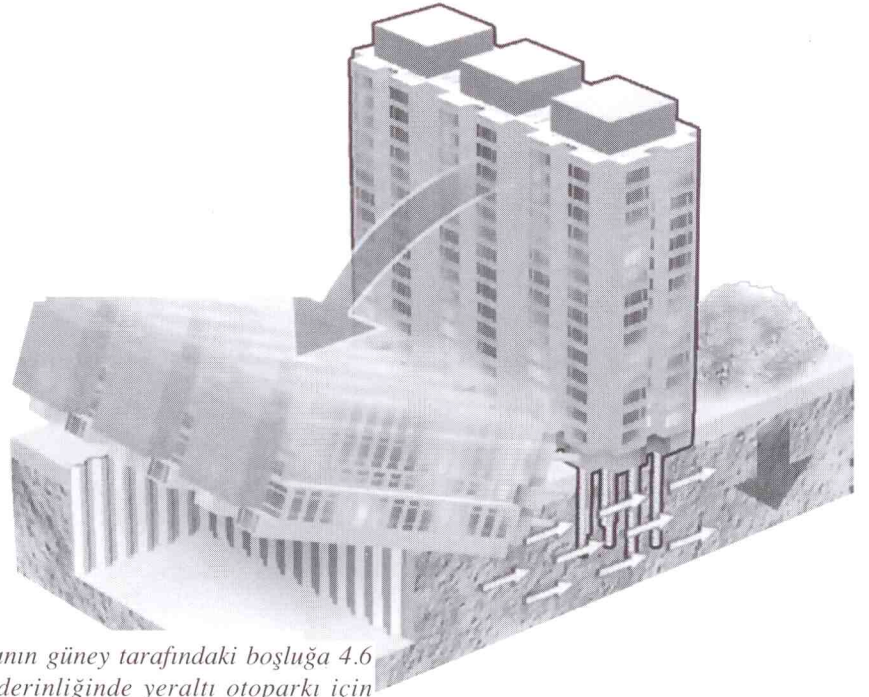
1. Binanın güney tarafındaki boşluğa 4.6 metre derinliğinde yeraltı otoparki için çukur açılıyor.
2. Çıkarılan toprak binanın kuzey tarafına dökülüyor ve 10 metre yüksekliğinde bir toprak yığını oluşturuyor
3. Yapı güneyden ve kuzeyden dengesiz yanal basınca maruz kalıyor.
4. Yanal basınç 3000 tona kadar çıkıyor ve buda kazıkların dayanamayacağı bir büyüklük. Sonuç olarak bina güney tarafına doğru devriliyor.
